Asbestinventarisatierapport van het dak van de groepsaccomodatie

Lheebroek 30a
te Dwingeloo

Projectnummer:	WAI-22164
Autorisatiedatum:	16-07-2022
Opdrachtgever:	Taribush Natuurwerelden
Omschrijving:	Het inventariseren van het dak van het gebouw

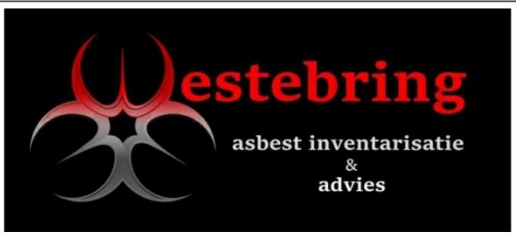
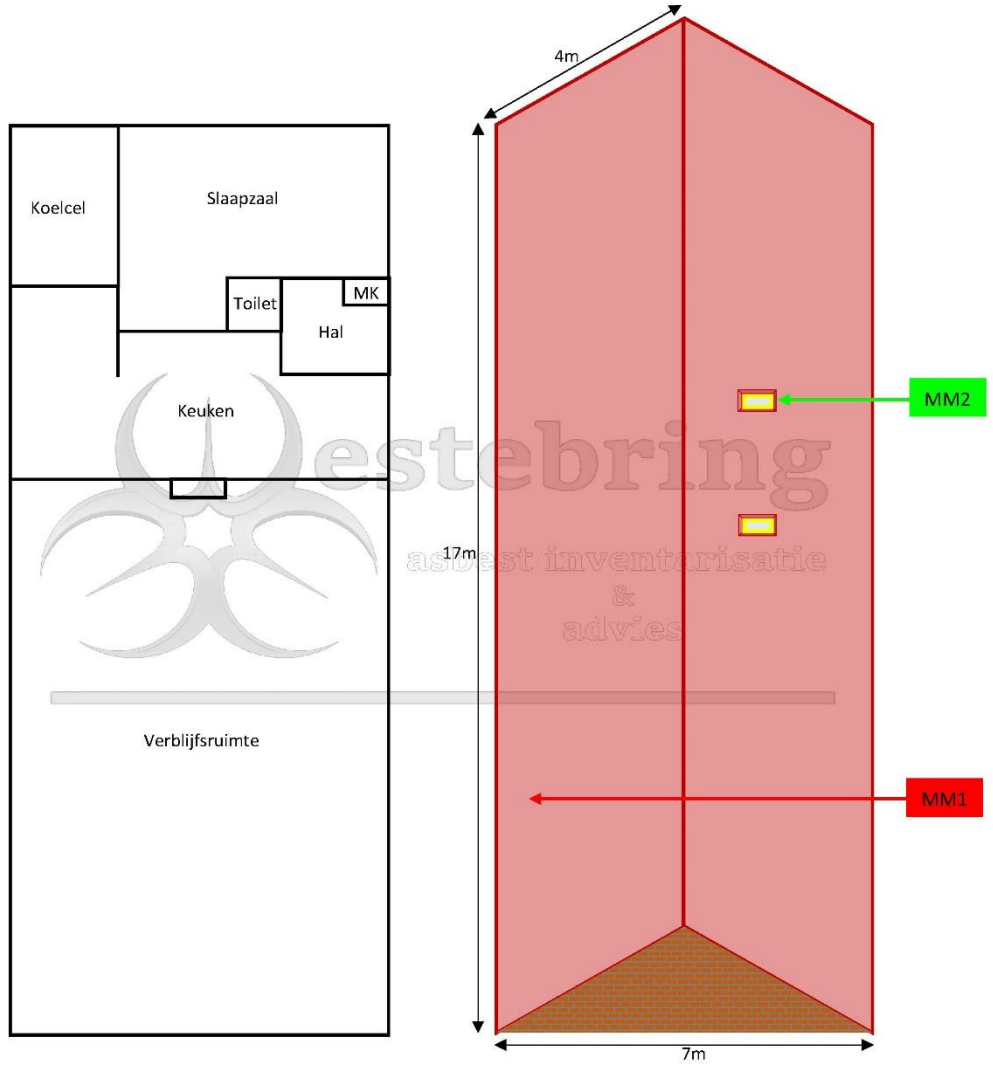
- 1 meter
- Bron 1, MM1, Dakbeschot, 140m²
 - Bron 2, MM2, Raamafwerking, 2st
 - Asbesthoudend
 - Asbestvrij

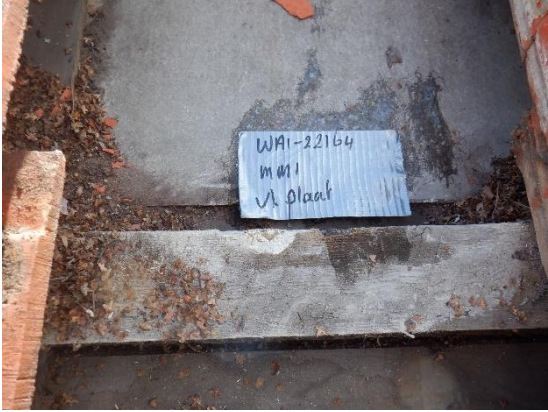
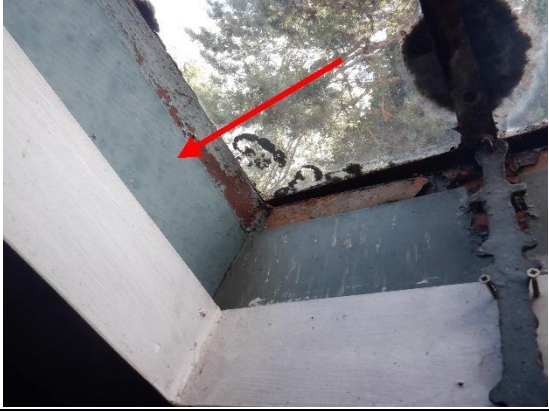
Bronnummer	1
Bron	Dakbeschot
Monsternummer	MM1
Locatie	Dak
Materiaal	Vlakke plaat
Betreft:	Asbesthoudend
Analyseresultaten	2-5 m/m % Chrysotiel
Hoeveelheid	1 x 140 m ²
Bevestigingsmethode	Gespijkerd
Bereikbaarheid	Goed bereikbaar
Binding	Hechtgebonden
Hoedanigheid	Licht beschadigd of verweerd
Oppervlaktestructuur	Gesloten vezelstructuur, maar niet volledig afgeschermd
Risicoklasse	2
Verwijderingsmethode	Open lucht
Urgentie:	Saneren op korte termijn niet noodzakelijk
Conclusies en/of aanbevelingen; saneren voorafgaand aan renovatie en/of sloop, maar saneren op korte termijn niet noodzakelijk.	
De beide oude dakraampjes zijn aan de binnenzijde afgewerkt met dezelfde vlakke plaat als het dakbeschot. De betimmering van de dakraampjes kan tezamen met het dakbeschot worden verwijderd in RK2 open lucht.

Foto 1 Foto voor bron Dakbeschot	Foto 2 Foto voor bron Dakbeschot

Foto 3 Foto voor bron Dakbeschot	Foto 4 Foto voor bron Dakbeschot

Bron nr.	Ruimte	Bron	Risico-klasse	Toelichting
1	Dak	Dakbeschot	2	Type sanering: Open lucht Saneringsurgentie: Saneren op korte termijn niet noodzakelijk. Openlucht RK2

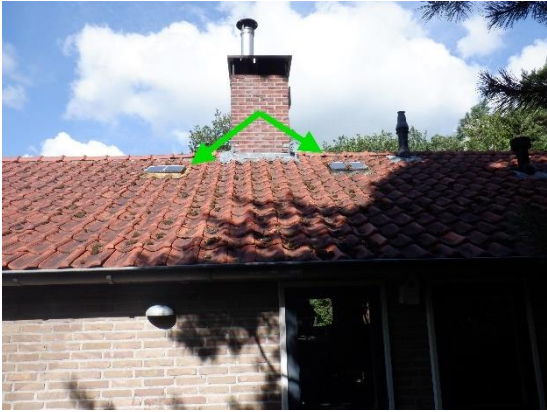
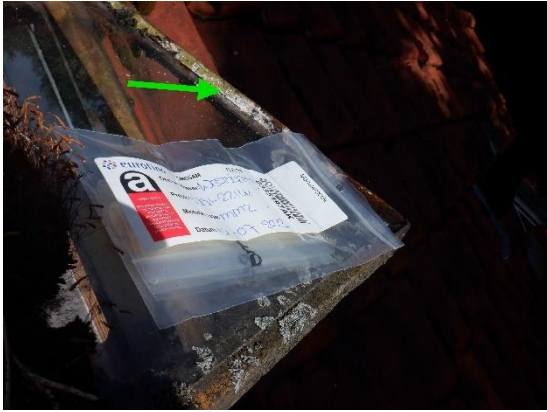
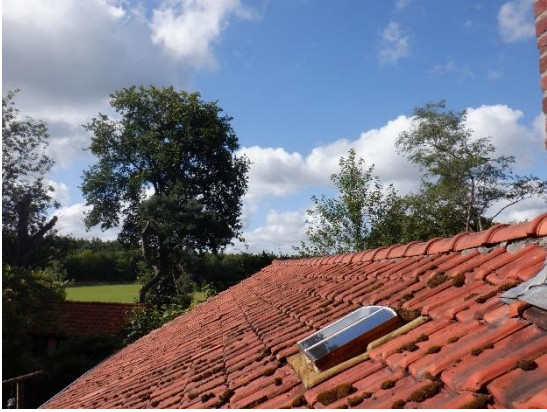
Bronnummer	2
Bron	Raamafwerking dakramen
Monsternummer	MM2
Locatie	Dak
Materiaal	Raamafwerking
Analyseresultaten	<0.1 m/m %(niet aantoonbaar) Geen Asbest
Hoeveelheid	1 x 2 stuk(s)
Bevestigingsmethode	Gesmeerd
Conclusies en/of aanbevelingen	
Het betreft de raamafwerking van de beide oude dakraampjes.

Foto 5 Foto voor bron Raamafwerking dakramen	Foto 6 Foto voor bron Raamafwerking dakramen

Foto 7 Foto voor bron Raamafwerking dakramen

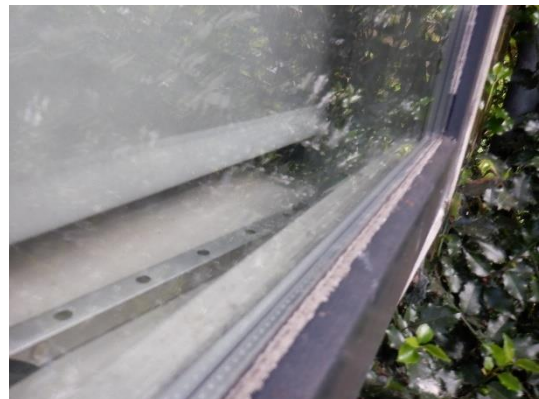
Foto niet verdachte raamafwerking

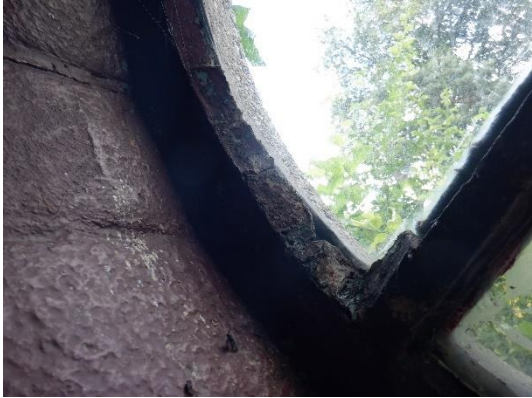
In de achtergevel van het gebouw is een raam aanwezig met oudere, mogelijk asbesthoudende raamafwerking. Het raam valt binnen het visueel vrij te geven gebied na sanering van het dakbeschot maar buiten de scope van het onderzoek. Om deze reden is de toepassing niet bemonsterd. Wel is een foto opgenomen bij de projectfoto's.

Foto oude, verdachte raamafwerking raam achtergevel

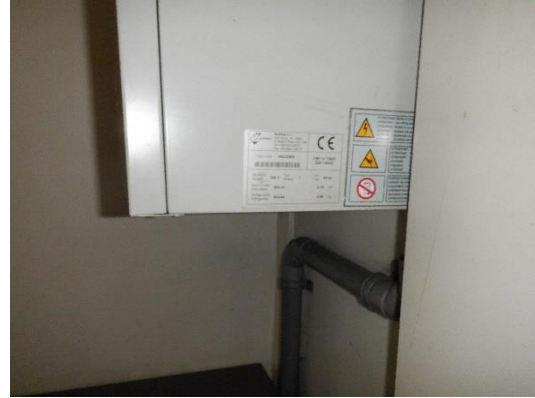
Foto niet verdachte cv-ketel
